CASA DE LA CIUDAD

Re-Vive tu espacio

Reporte de Revisión Vial, Ciclocarril del Corredor Biocultural

Ciclocarril del Corredor Biocultural

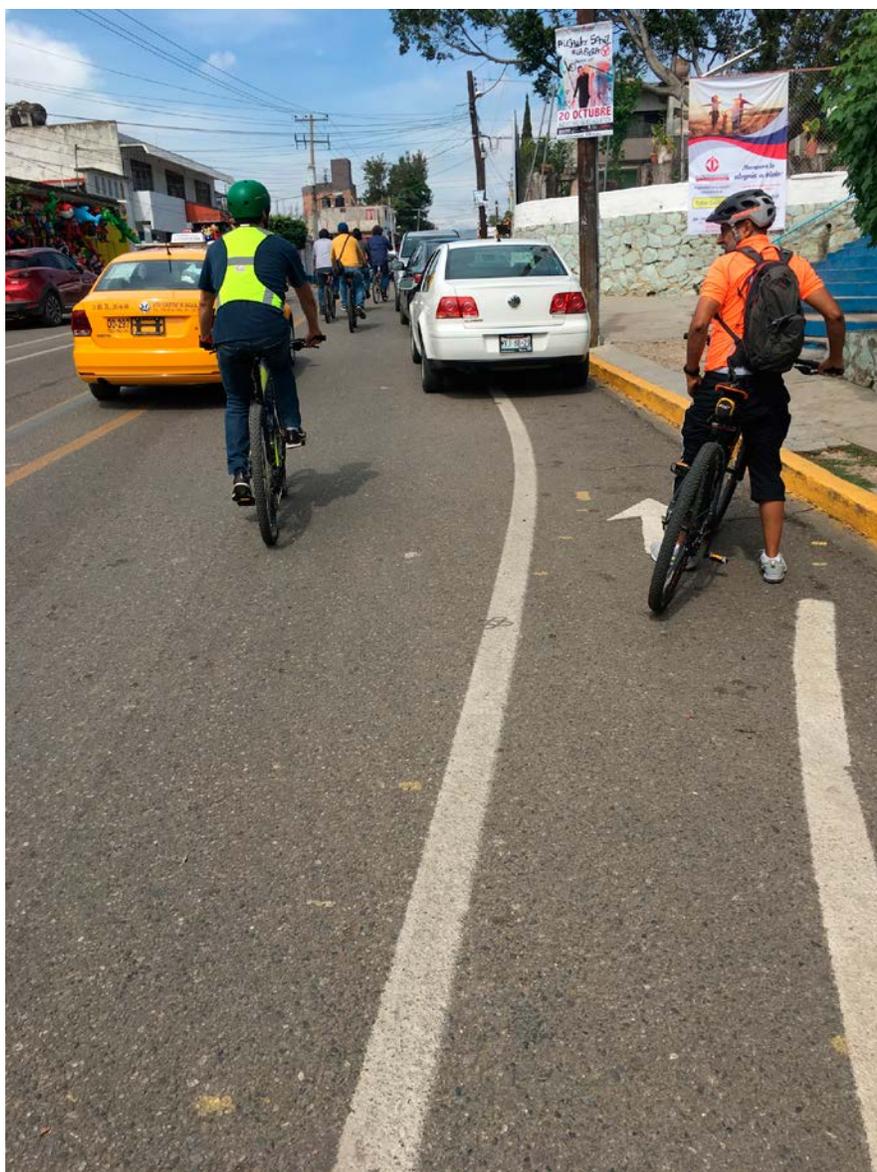
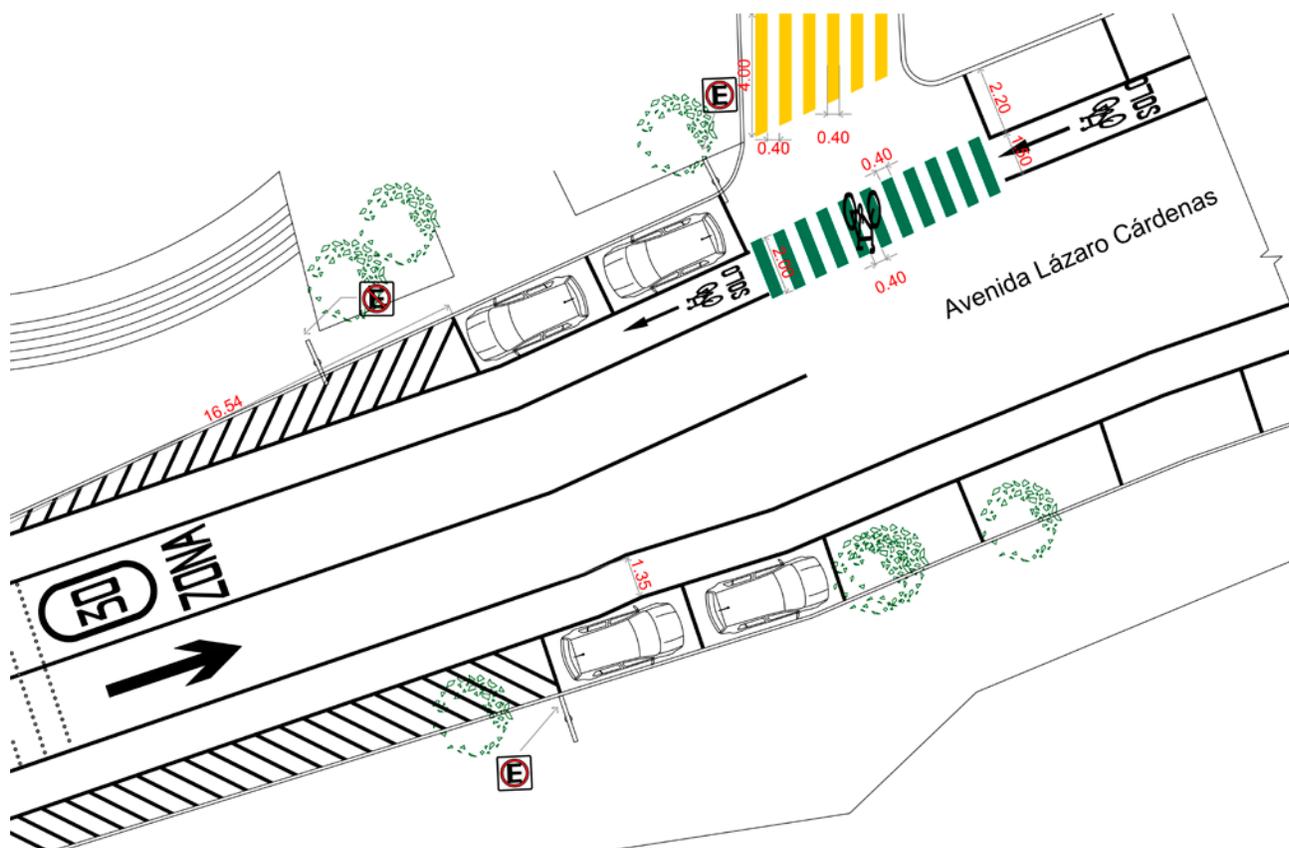
PROBLEMA 1

Iglesia de las Felicitas

Se observó que sobre Av. Lázaro Cárdenas, a la altura de la iglesia Felicitas, existían autos invadiendo el espacio destinado para la circulación de bicicletas, lo cual obligaba al ciclista a circular por el arroyo vehicular volviendo más insegura dicha incorporación.

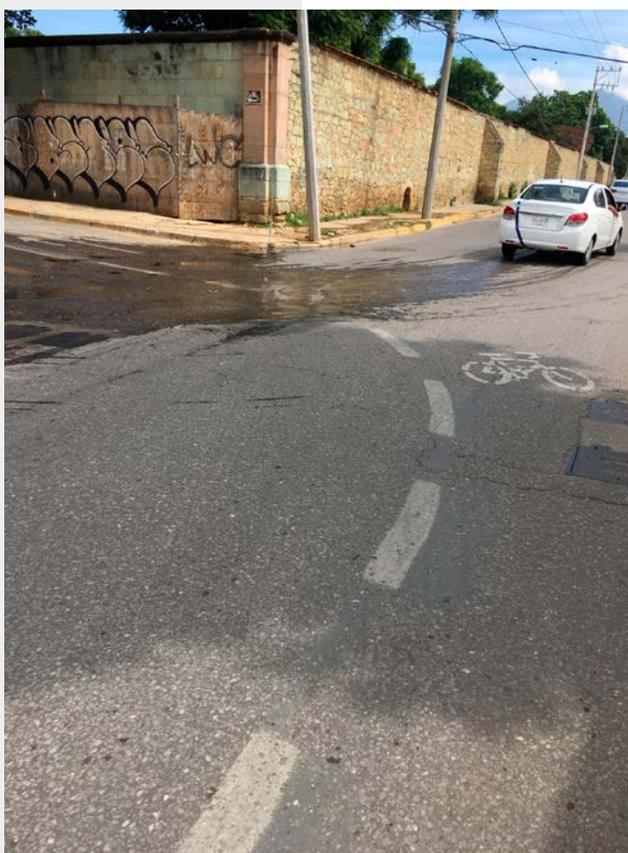
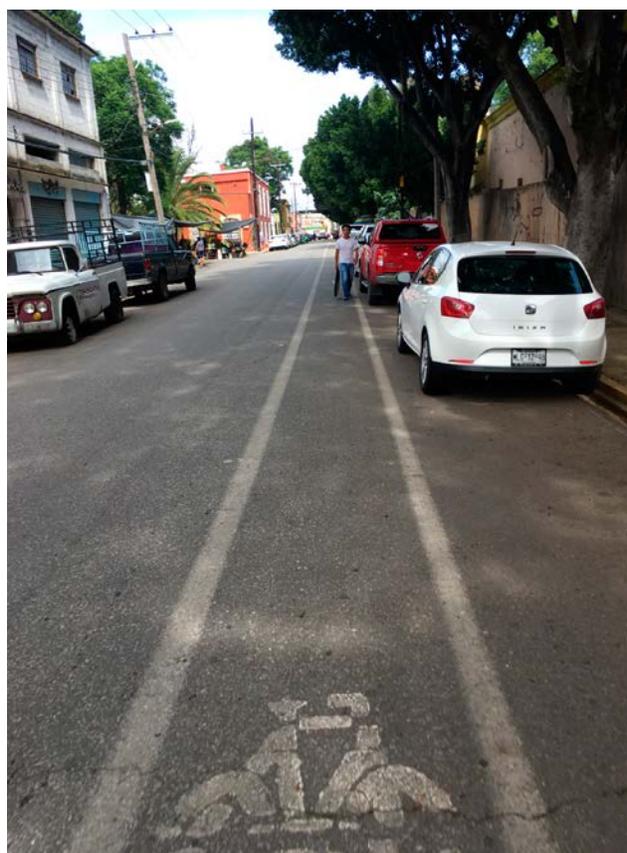
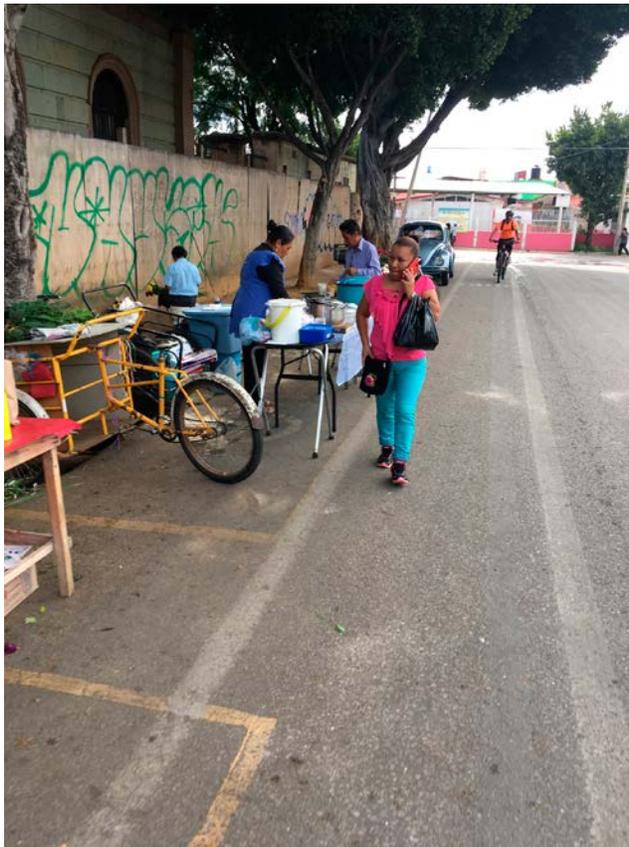
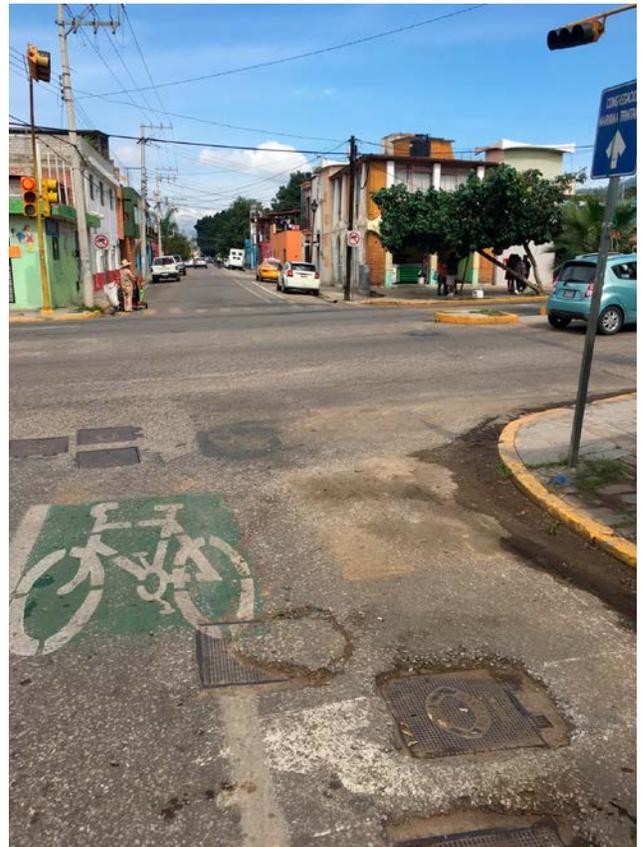
PROBLEMA 2

Panteón General

En la calle del Refugio, frente a los accesos del panteón general, es insegura la circulación pues los autos se estacionan en ambos lados de la calle, obligando nuevamente al ciclista a incorporarse espontáneamente al carril vehicular. Este problema se observa principalmente en el acceso más cercano a la esquina con calle 5 de Febrero, donde están los dos sentidos de circulación vehicular.

1. **Cancelar el estacionamiento** en el carril colindante a la banqueta del panteón general.
2. Generar **vueltas virtuales en los accesos** del panteón para poder ofertar un cajón de estacionamiento para personas con discapacidad.
3. **Marcar adecuadamente los cruces peatonales.**
4. **Mejorar los cruces con cebras ciclistas** (no menores a 2.00 mts de ancho) en las intersecciones con Bulevar Eduardo Vasconcelos y calle 5 de febrero.
5. En el cruce con el Bulevar Eduardo Vasconcelos **generar las cajas de resguardo de ciclistas** permitiendo que los ciclistas tengan capacidad de arrancar y sean visibilizados por los automovilistas.

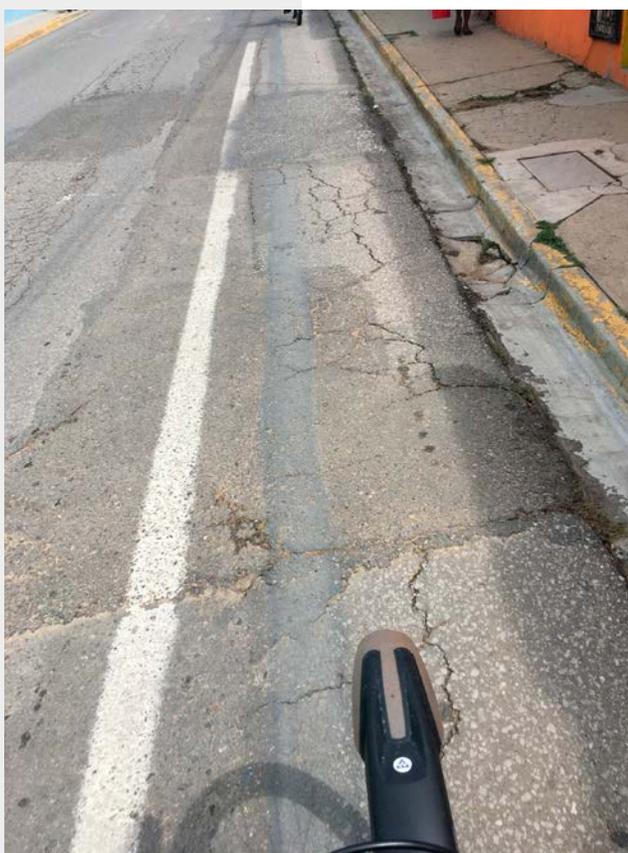
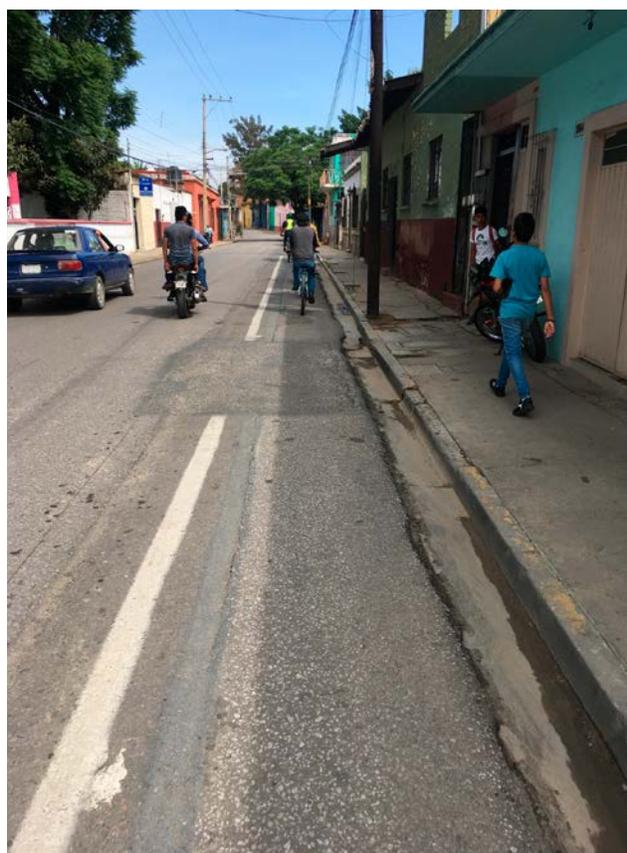
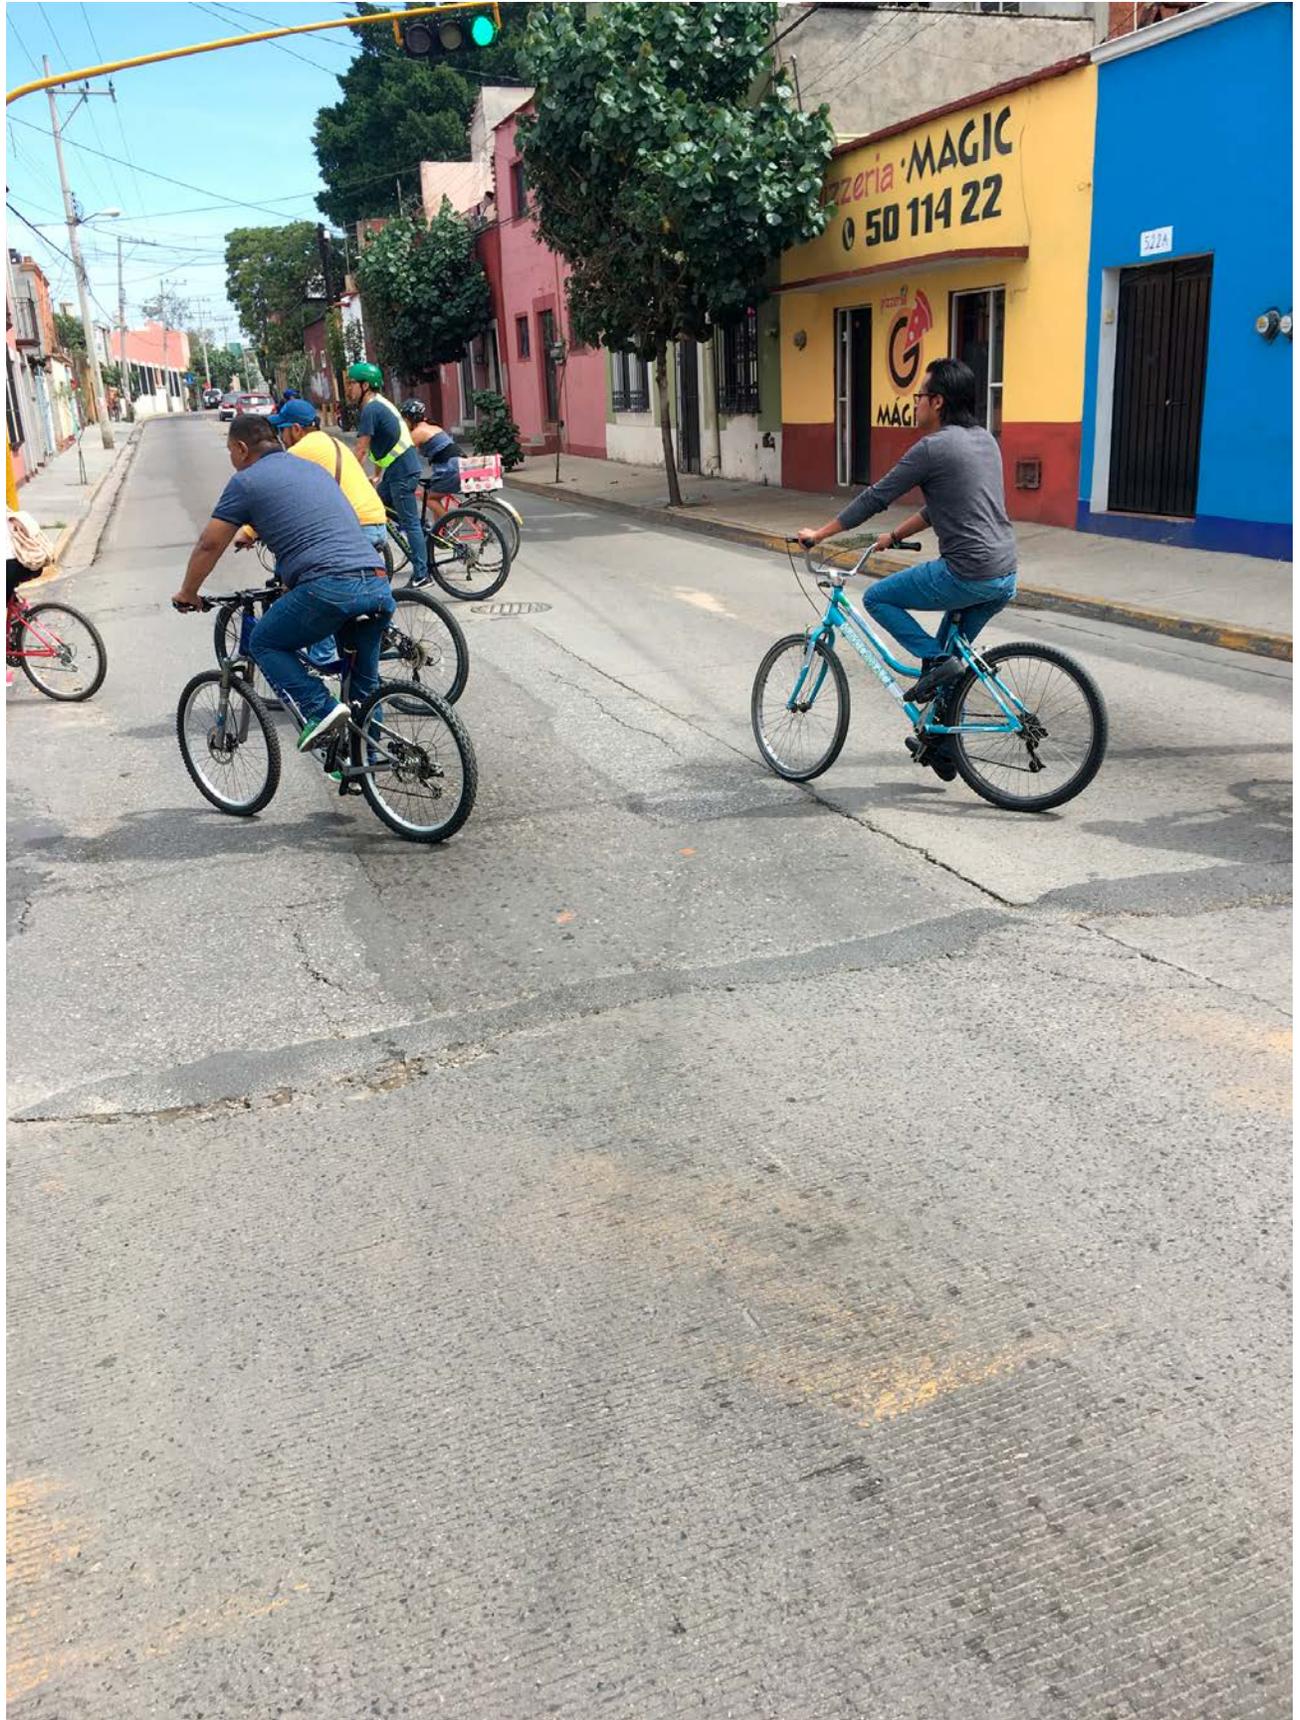
PROBLEMA 3

División Oriente

El ancho de la vialidad imposibilita trabajar con un ciclocarril, y dos carriles vehiculares. Así también, en la incorporación de División Oriente con Ignacio Rayón, existe un peligro de incorporación para los ciclistas pues no hay un tiempo de espera destinado al cruce ciclista.

1. Mejorar la superficie de rodamiento del ciclocarril.
2. El carril vehicular de la derecha deberá ser transformado a un carril de preferencia ciclista en el cual el transporte público podrá utilizar siempre y cuando sea un invitado y comprenda que la preferencia será para la movilidad ciclista.
3. En el cruce de División Oriente con Ignacio Rayón se deberán de colocar “fantasmas” como reductores de velocidad previo al cruce pompeyano.
4. Deberá de balizarse una caja de resguardo ciclista después del semáforo vehicular para poder esperar el rojo y cruzar a Rayón.
5. Deberá de colocarse un semáforo de demanda controlada con un botón para que los ciclistas soliciten el cruce.

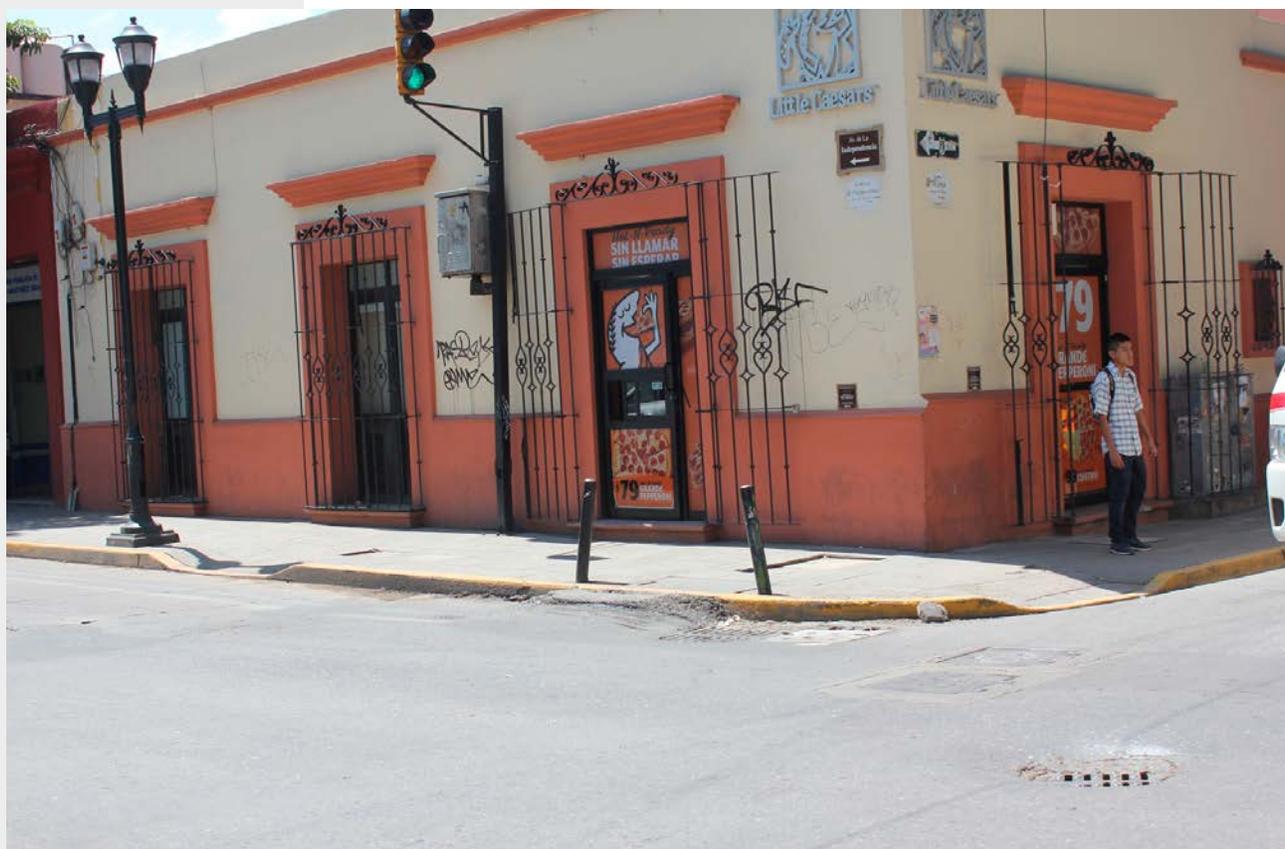
PROBLEMA 4

Guadalupe Victoria, esq. Independencia

La alcantarilla se encuentra en mal estado.

Cambio de alcantarilla.

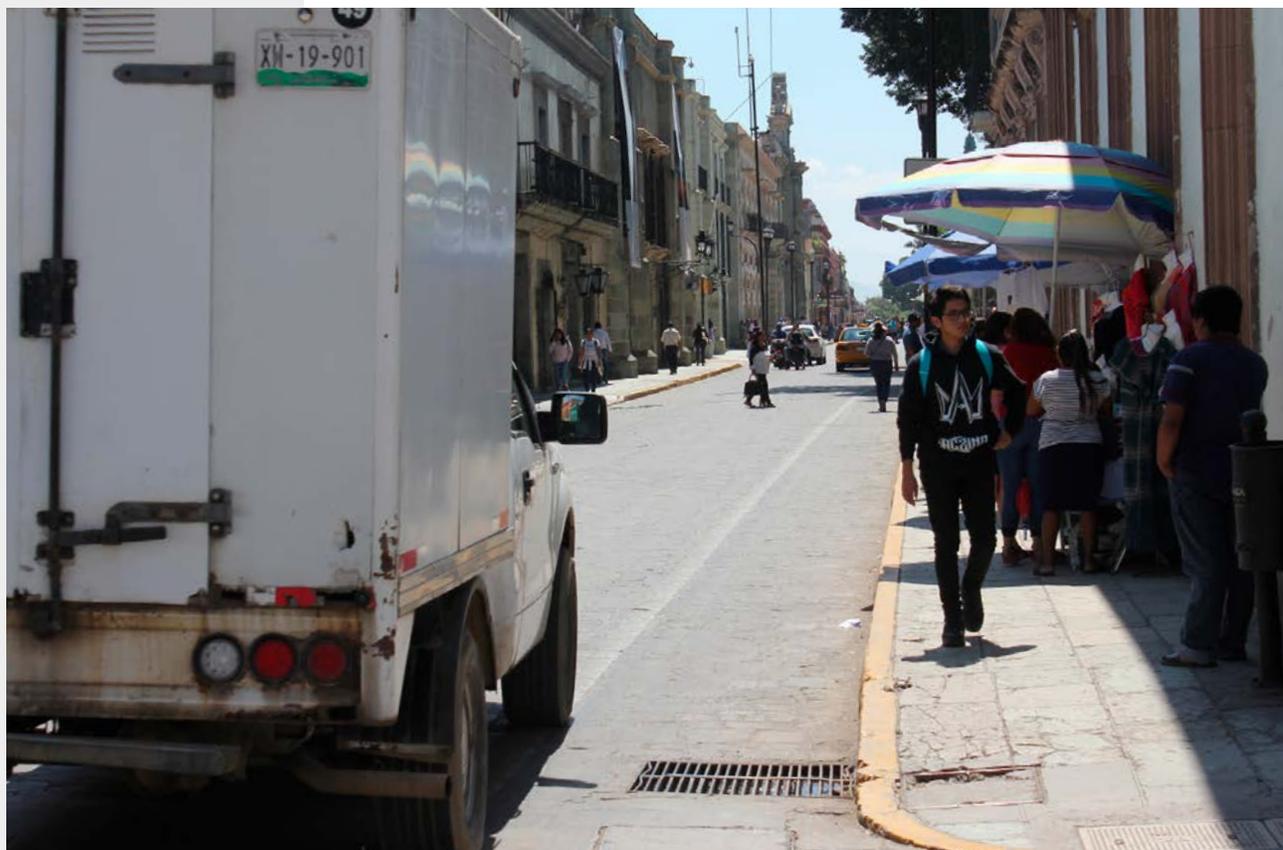
PROBLEMA 5

Independencia y 20 de Noviembre

El sentido de la alcantarilla es inseguro para algunos ciclistas que tienen ruedas más delgadas pues se pueden introducir y generar un accidente.

Cambiar el sentido de la alcantarilla por seguridad de los ciclistas.

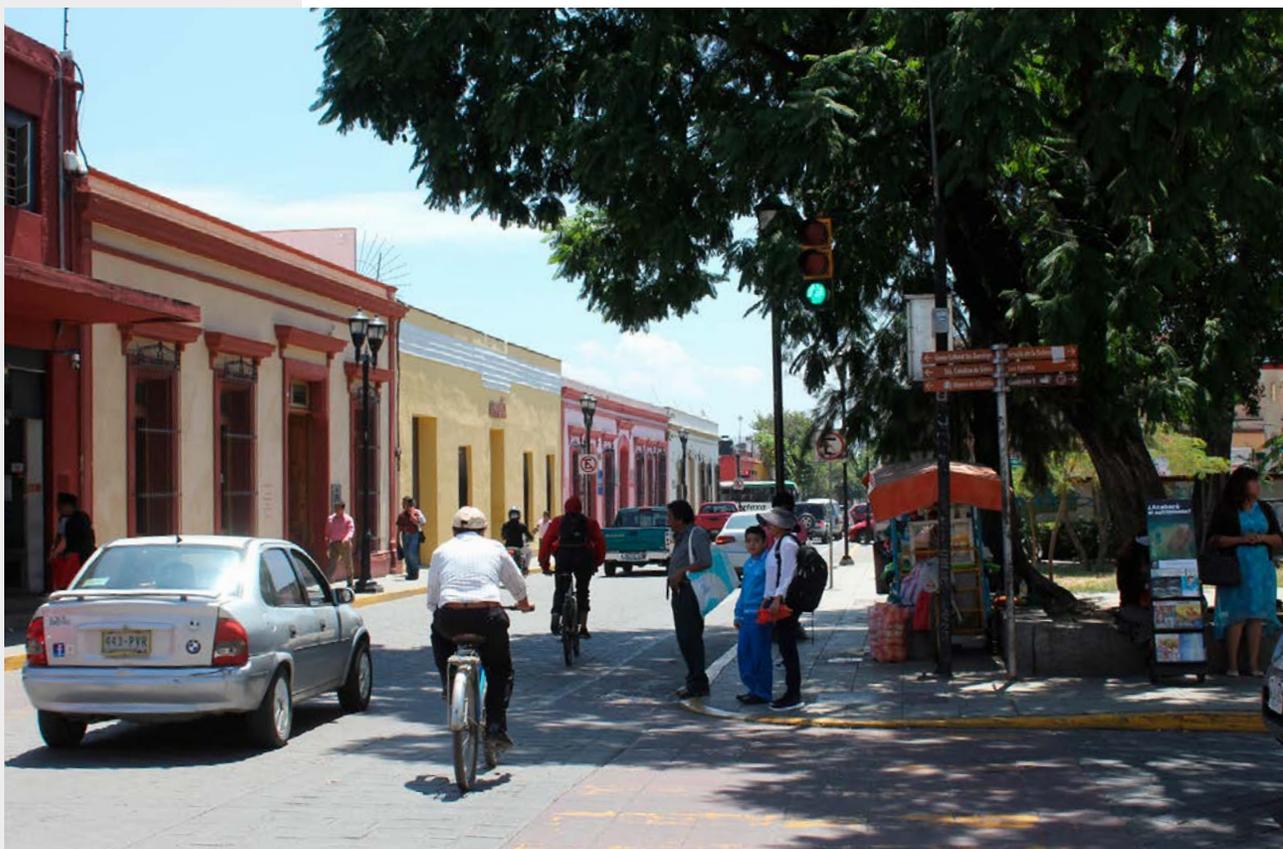
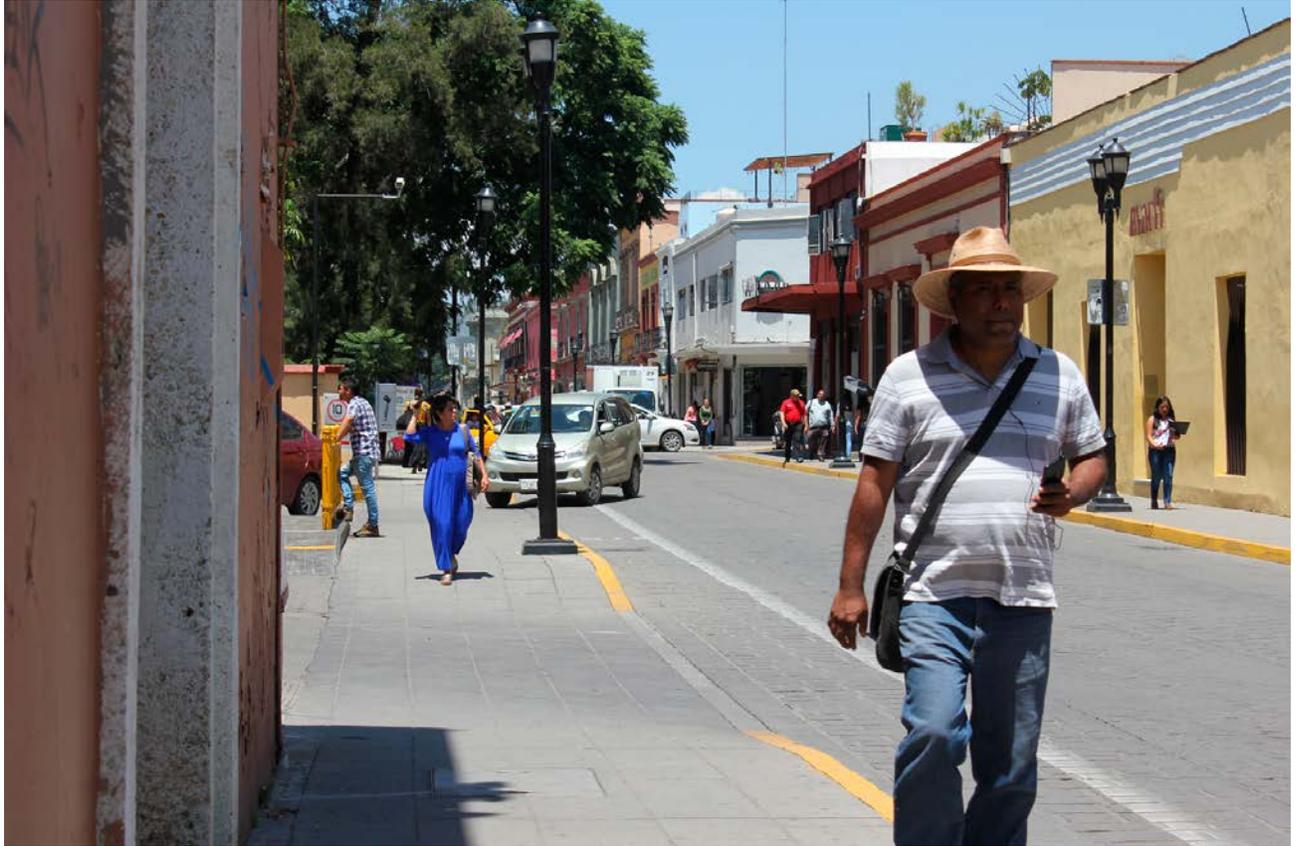
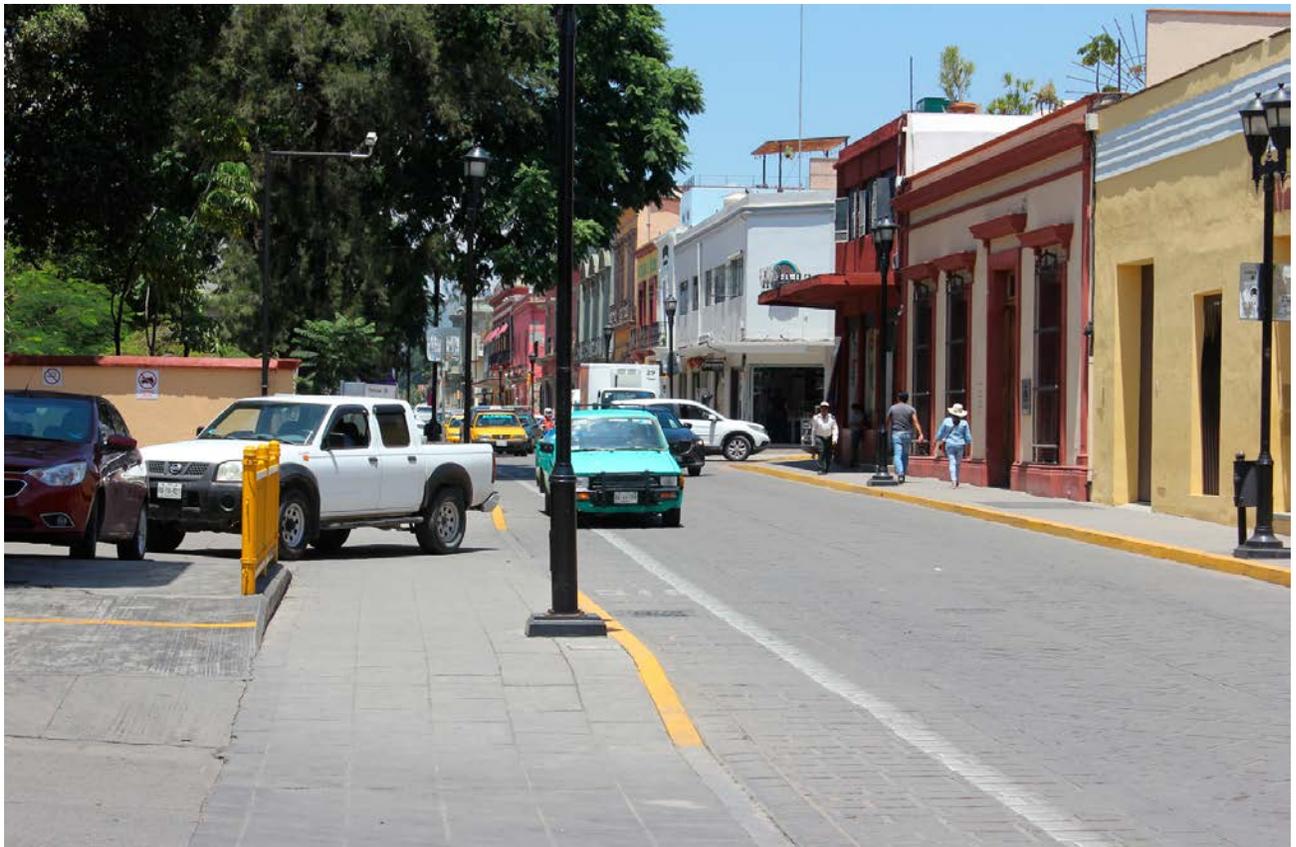
PROBLEMA 6

Independencia, frente al Jardín San Pablo

Los autos invaden la ciclovía justo antes de entrar a la gasolinera debido a que en algunas horas del día la línea blanca no es visible.

1. Colocar fantasmas en todo el ciclocarril que colinda con el jardín San Pablo.
2. Colocar un bolardo justo antes de dar la vuelta vehicular para ingresar a la gasolinera.
3. Colocar una caja de resguardo ciclista antes del cruce de ingreso a la gasolinera y en la esquina con Avenida Juárez.

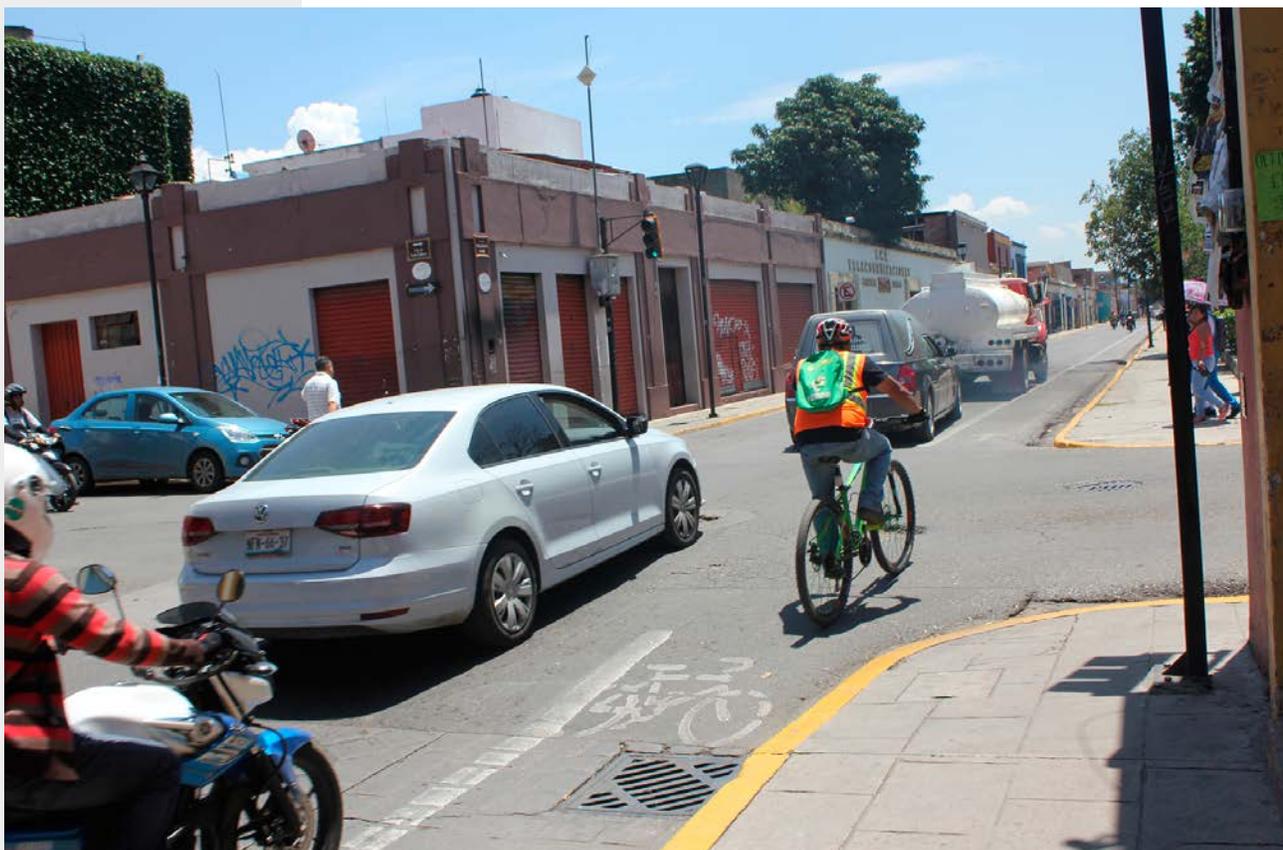
PROBLEMA 7

Iglesia de La Merced (Independencia, esq. Manuel Doblado)

Las capas de asfalto han ocasionado que una tapa de registro de alcantarillado quede más profunda y pueda generar un accidente.

Realizar obra de mejoramiento de infraestructura urbana que permita poner a nivel el registro.

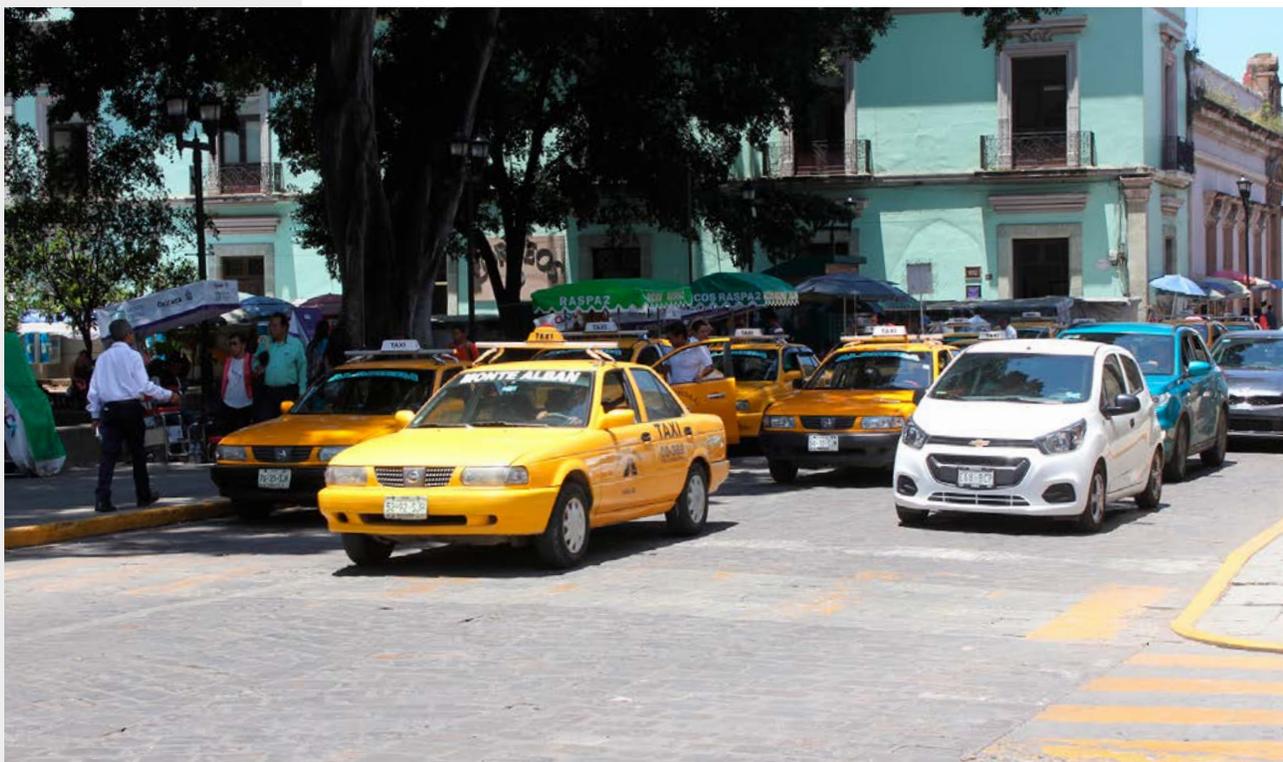
PROBLEMA 8

Sitio de taxis Alameda. Independencia, esq. García Vigil

Las unidades de taxi no se estacionan correctamente en su sitio, quedando muy cerca de la línea marcada para el ciclocarril, esto provoca que no haya un búfer de protección para cuando el auto abra la puerta, lo cual resulta peligroso para el ciclista pues ocasionaría un incidente y posibles lesiones.

1. Marcar el **búfer de protección ciclista** con nomenclatura para que los taxis sepan que deben de respetar ese espacio por seguridad de los ciclistas.
2. **Capacitación a conductores del sitio de taxis** para informar sobre la correcta convivencia con el ciclocarril.

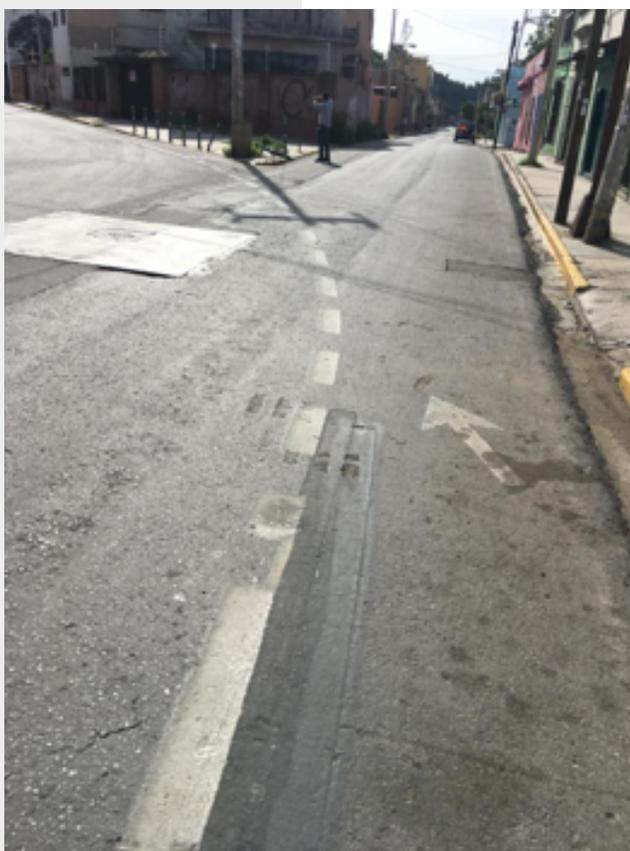
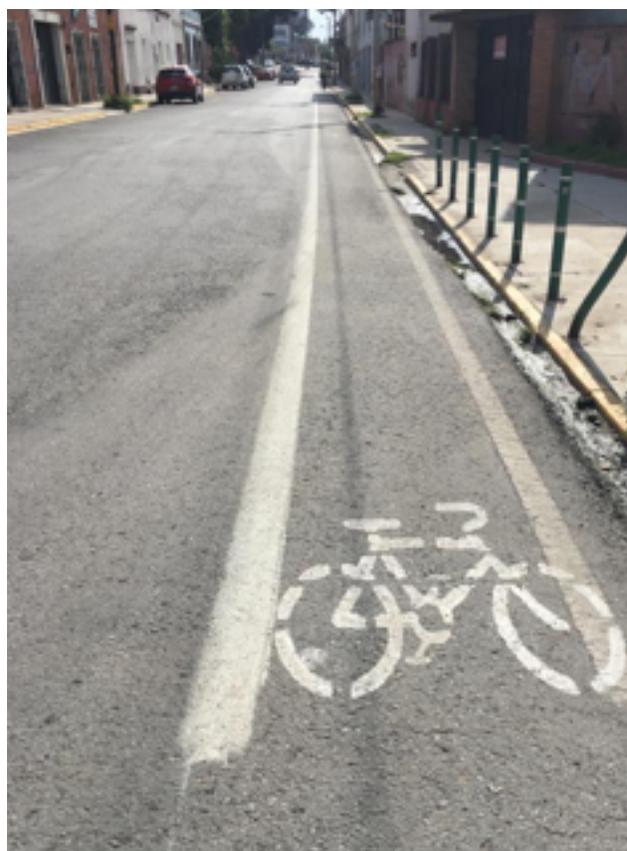
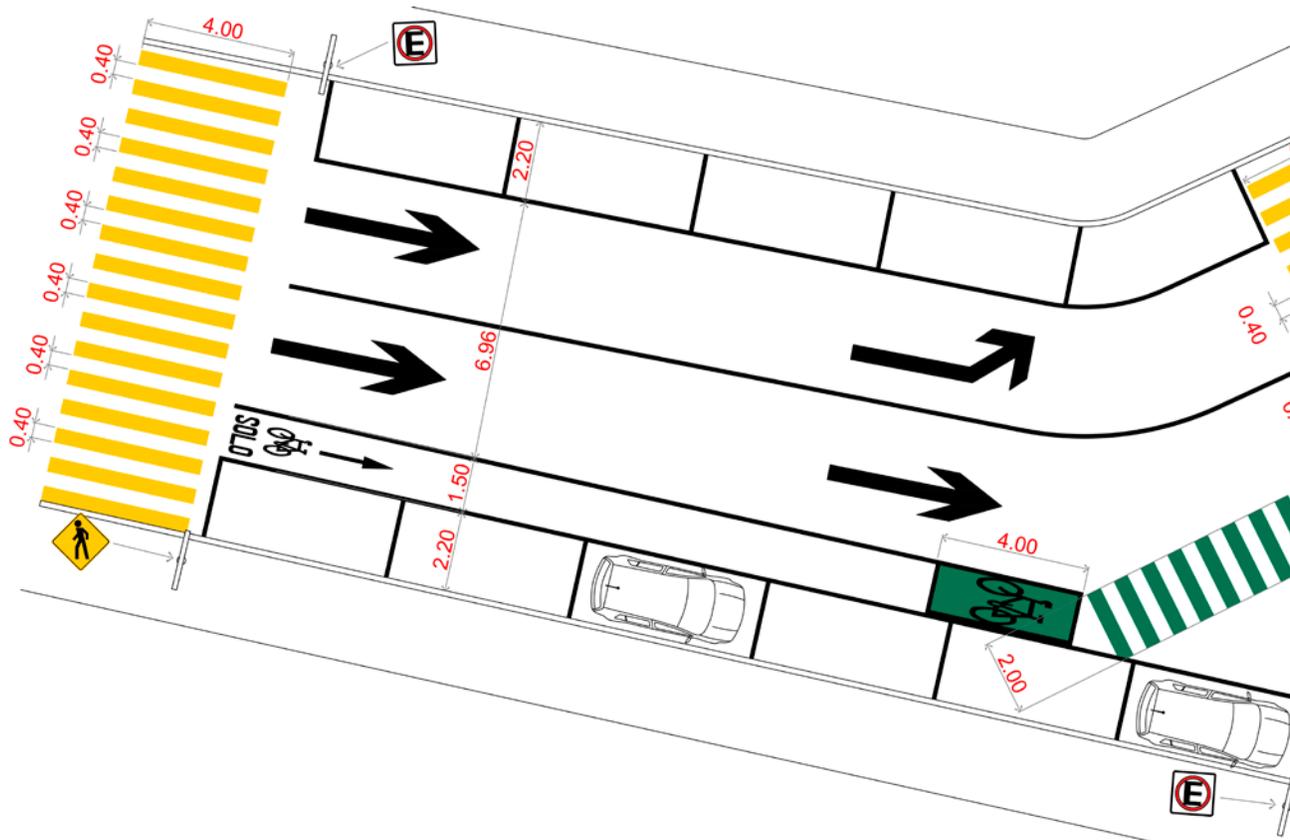
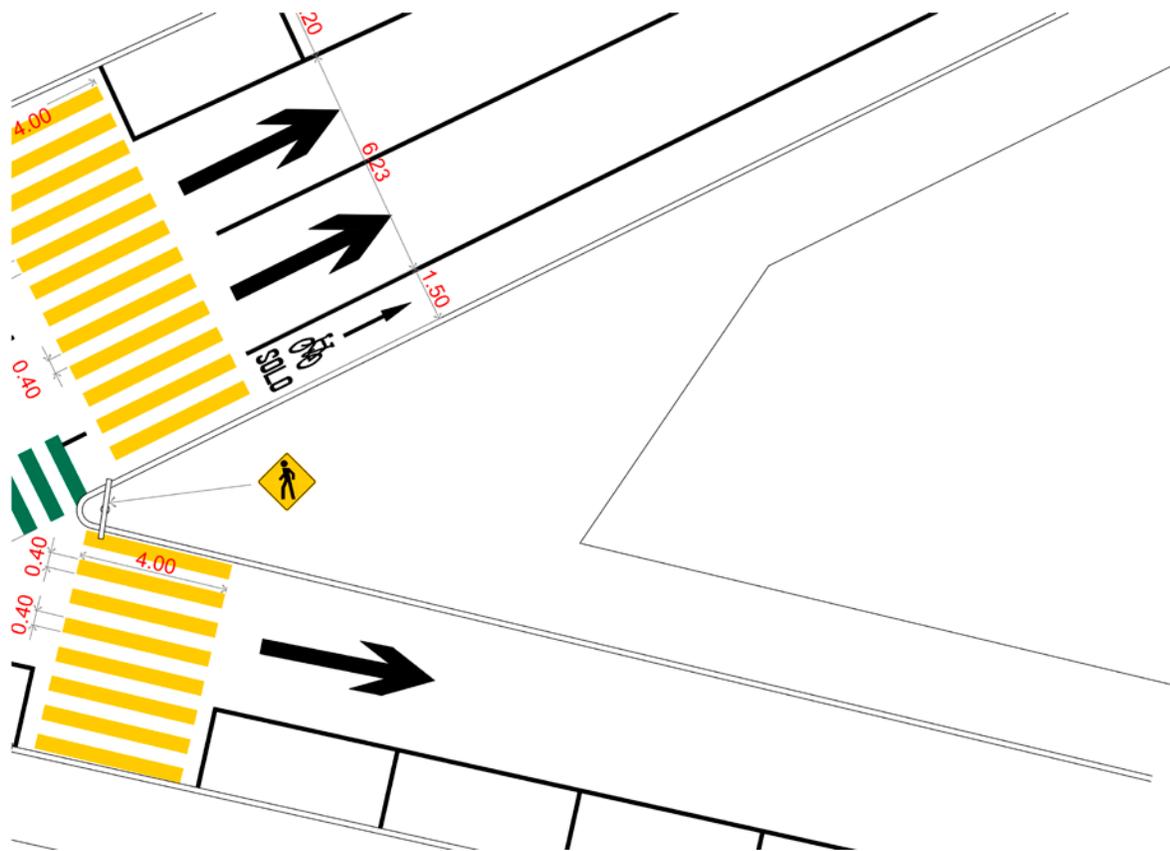
PROBLEMA 9

Independencia con prol. de Independencia

Los autos se estacionan sobre el ciclocarril obligando al ciclista a integrarse de manera peligrosa al carril vehicular.

El cruce para continuar sobre Independencia y llegar al “Cruce de la libélula” es peligroso, ya que no está correctamente balizado con cebras ciclistas y cajas de resguardo.

1. Restringir el estacionamiento del lado derecho sobre prolongación de independencia y proponer un **cruce perpendicular que incorpore al ciclista** sobre la calle Independencia con una **caja de resguardo ciclista** justo antes de las cebras de cruce ciclista de mínimo 2.00 m de ancho.
2. Tanto en la propuesta A como la B, se deberá de indicar que el ciclocarril ya no continúa sobre prolongación de independencia; **las cebras ciclistas deberán medir mínimo 2.00 m de ancho** y deberán de estar **separadas 40 cm** con un grosor también de 40 cm; **se marcarán los cruces peatonales con preferencia sobre la bicicleta con cebras peatonales de 4.00 m de ancho** y separación de 40 cm con grosor de 40 cm; se deberá de **incluir señalética preventiva y restrictiva**.

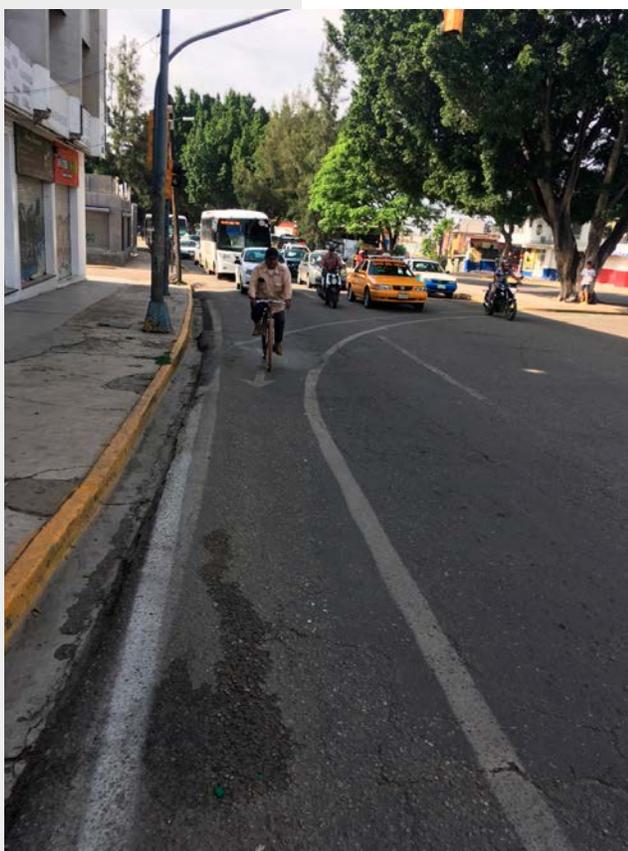
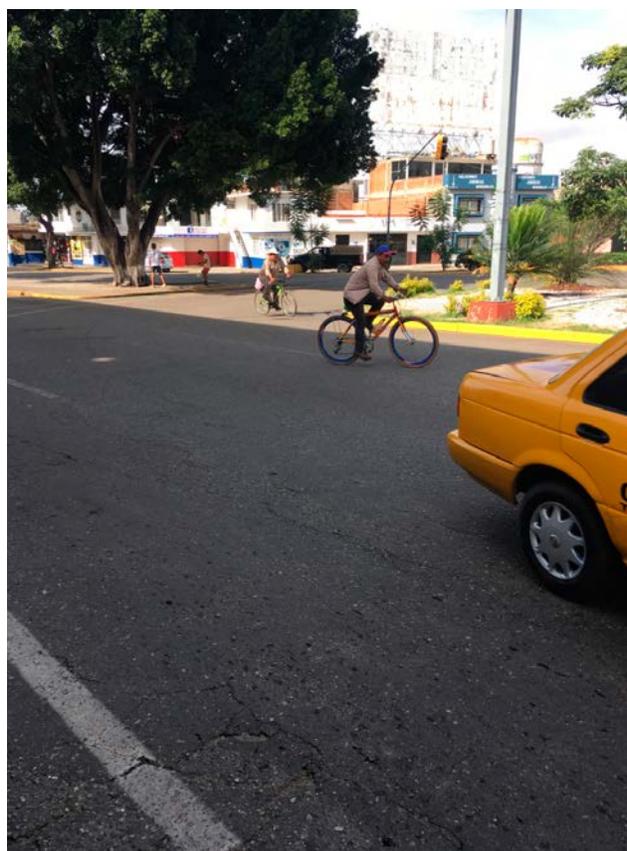
PROBLEMA 10

Crucero de la Libélula

No existe un tiempo que permita al ciclista librar los múltiples cruces del que se circula en el lugar. El espacio para los carriles vehiculares está subutilizado lo que genera una percepción de inseguridad. No hay cajas de resguardo ni cebras ciclistas. En la incorporación de Independencia con Periférico no hay caja de resguardo para que el ciclista se pueda visibilizar así como tampoco algo que reduzca la velocidad de los autos que intersectarán con el ciclocarril.

1. Deberá de contemplarse la **recuperación de espacios subutilizados** en la incorporación de Independencia con Periférico y Calzada de la República con Periférico.
2. Se buscará **reducir con fantasmas la velocidad de los autos** al momento de cruzar con el ciclocarril.
3. Se deberán de **utilizar cajas de resguardo ciclista** antes de cualquier cruce.
4. **Las cebras ciclistas deberán de medir 2.00 m de ancho**, separadas 40 cm y con grosor de 40 cm.
5. En la incorporación de periférico con Av. Lázaro Cárdenas deberá de **recuperarse espacio** con el fin de **redireccionar a los autobuses para que no invadan el ciclocarril**.
6. El **uso de señalética vertical preventiva y restrictiva es obligatorio**.
7. Se deberán de **evitar las vueltas continuas** que no permitan la protección del ciclista y su visibilización.
