CASA DE LA CIUDAD

Re-Vive tu espacio

Reporte de Revisión Vial, Ciclocarril del Corredor Biocultural

Ciclocarril del Corredor Biocultural

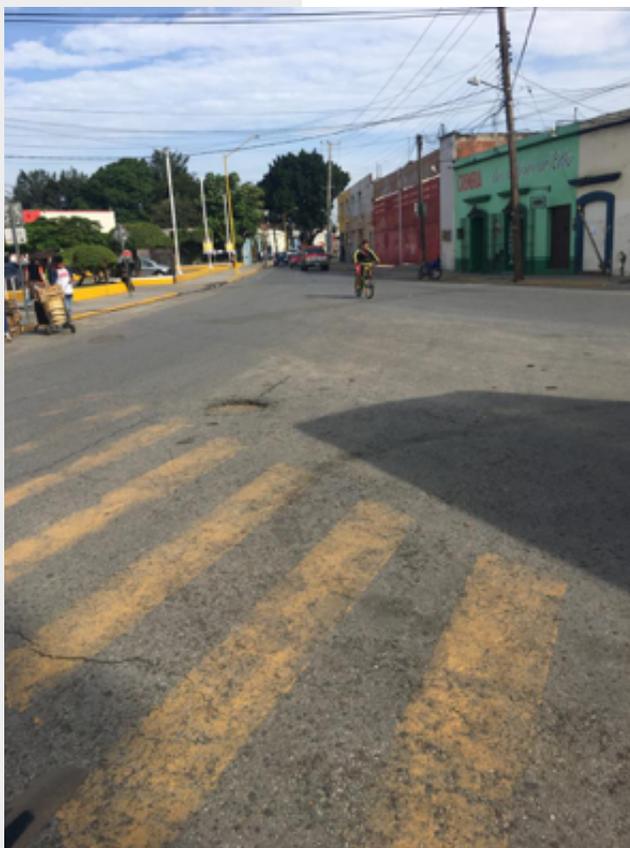
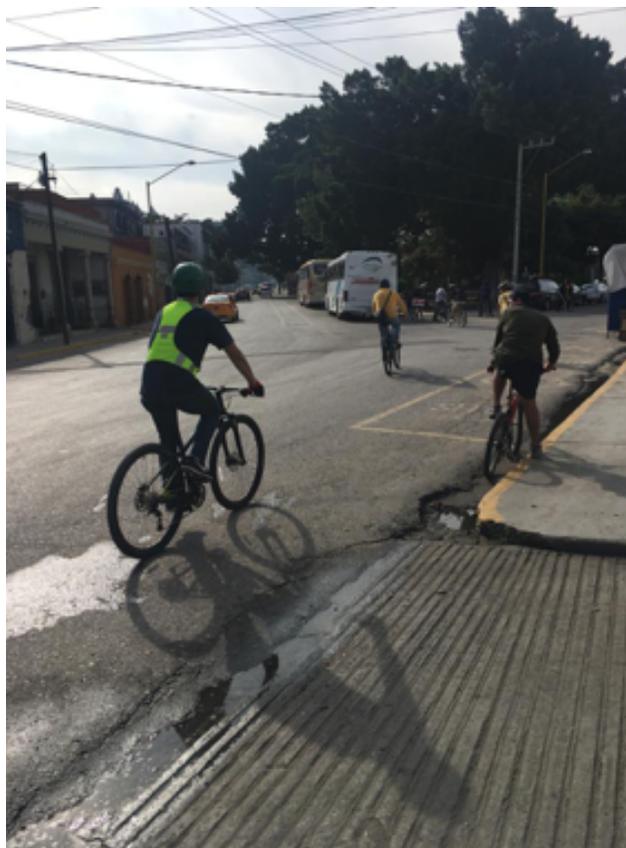
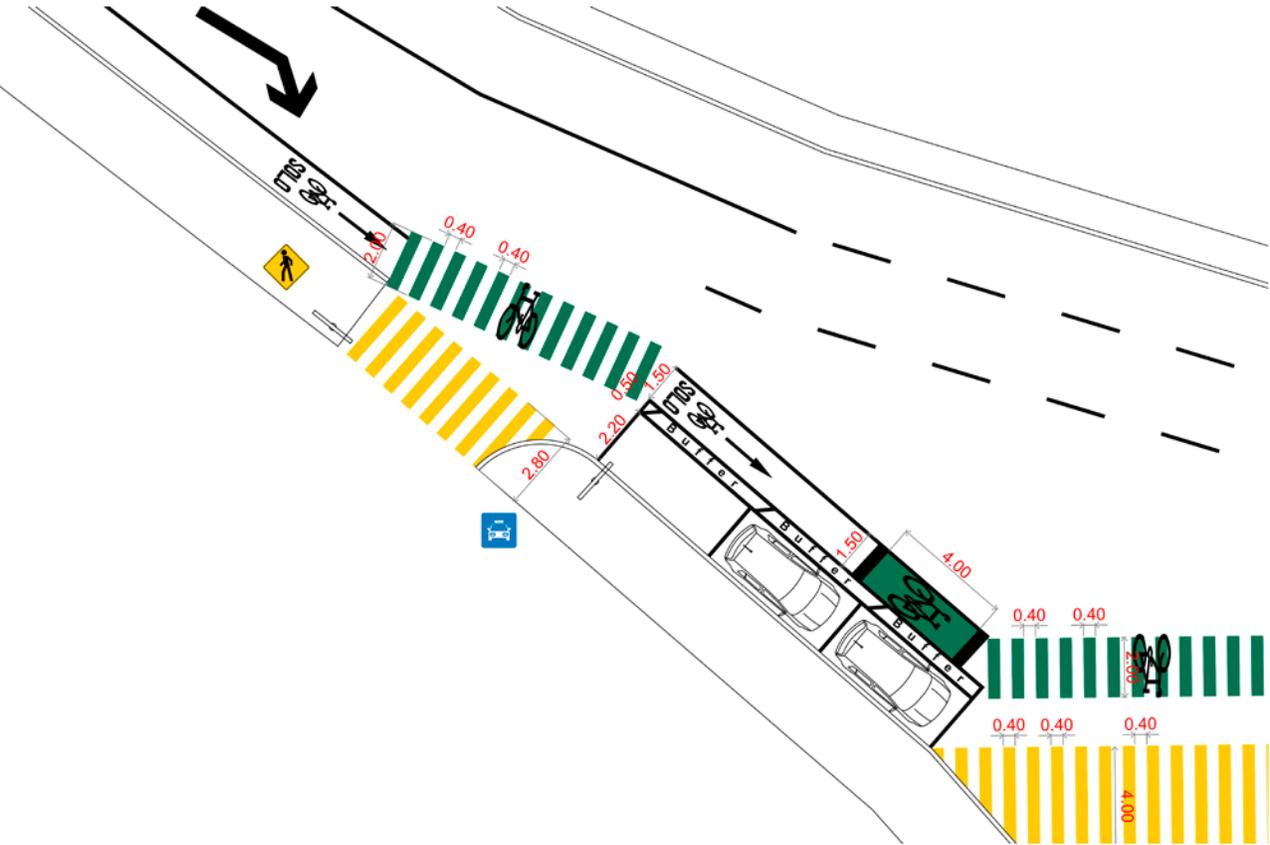
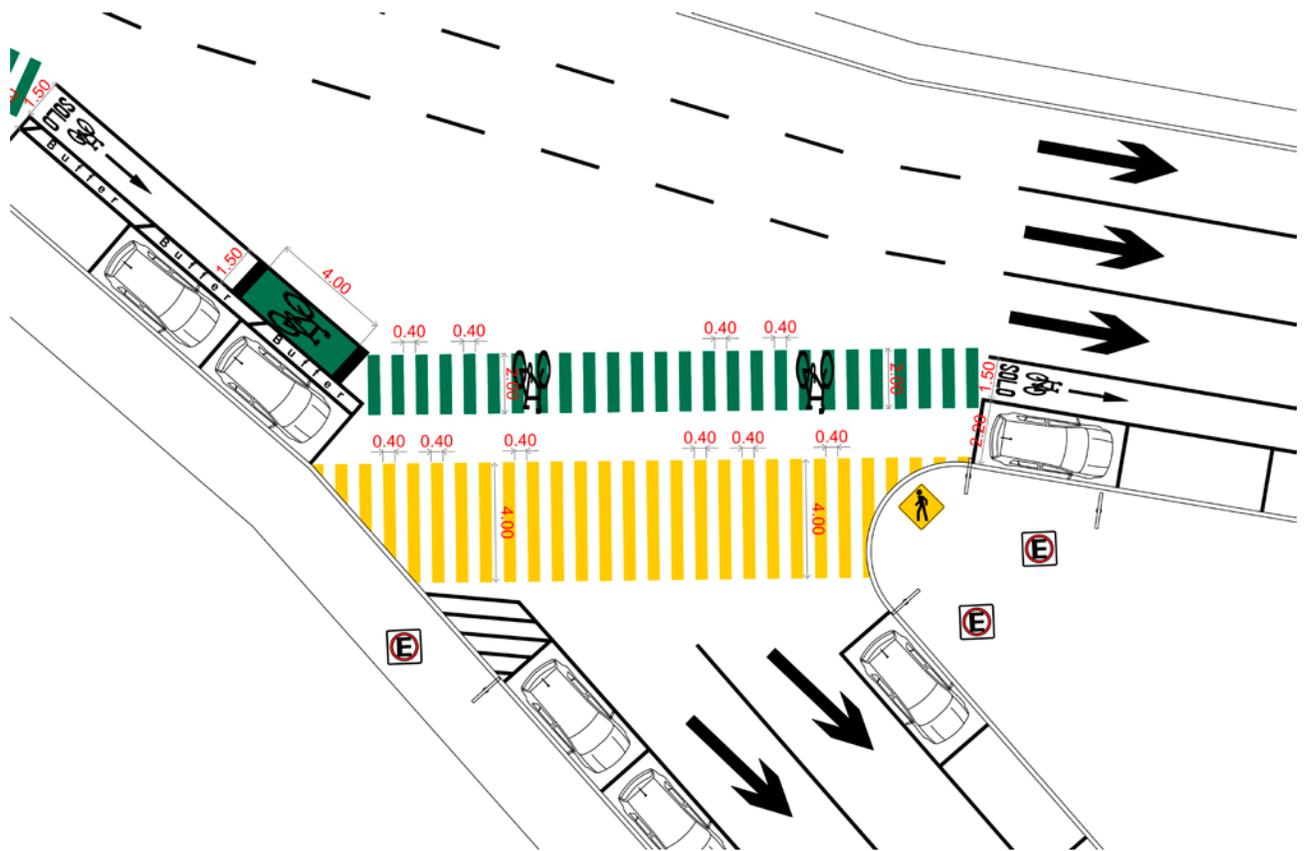
PROBLEMA 11

Soriana Madero (Calzada Fco. I. Madero, esq. Independencia).

La incorporación del ciclocarril de Francisco I. Madero a Independencia se vuelve inseguro pues los automóviles no disminuyen su velocidad si continúan al cruce con Huzares o se siguen sobre independencia.

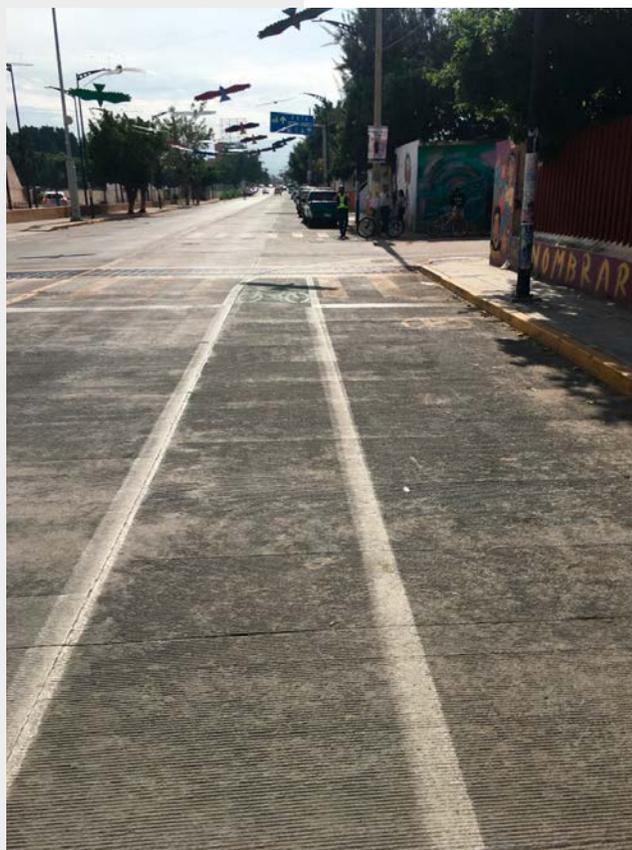
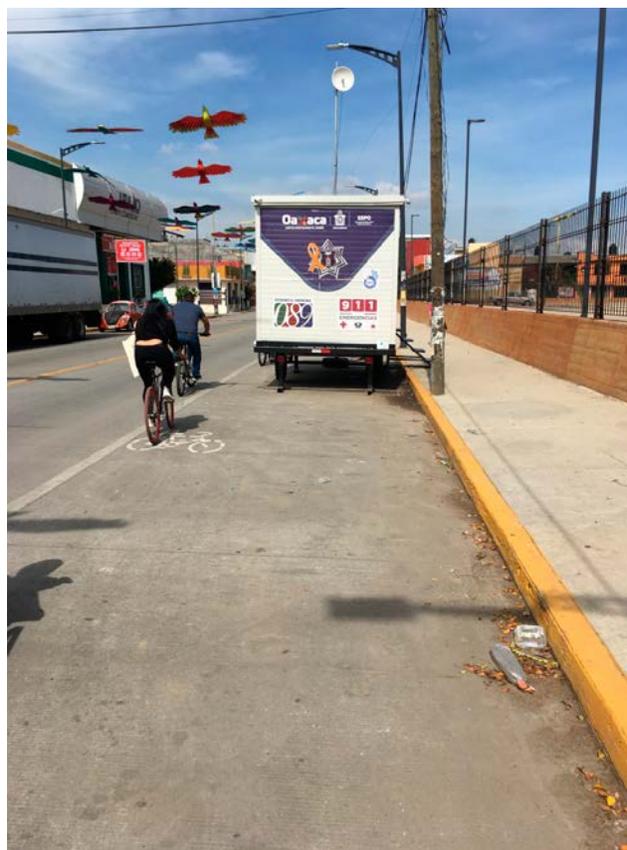
PROBLEMA 12

Centro Cultural de Convenciones de Oaxaca

El cruce para ingresar al CCCO desde Av. Lázaro Cárdenas está mal diseñado pues se utilizan cebras peatonales que se encuentran en el lugar.

1. Insertar una **caja de resguardo ciclista** antes de las cebras peatonales. Se deben de **incluir cebras ciclistas** que no deben de ser menores a 2.00 m de ancho, separadas 40 cm y con un ancho de 40 cm. Las cebras deben de estar a un costado anteriores a las cebras peatonales.

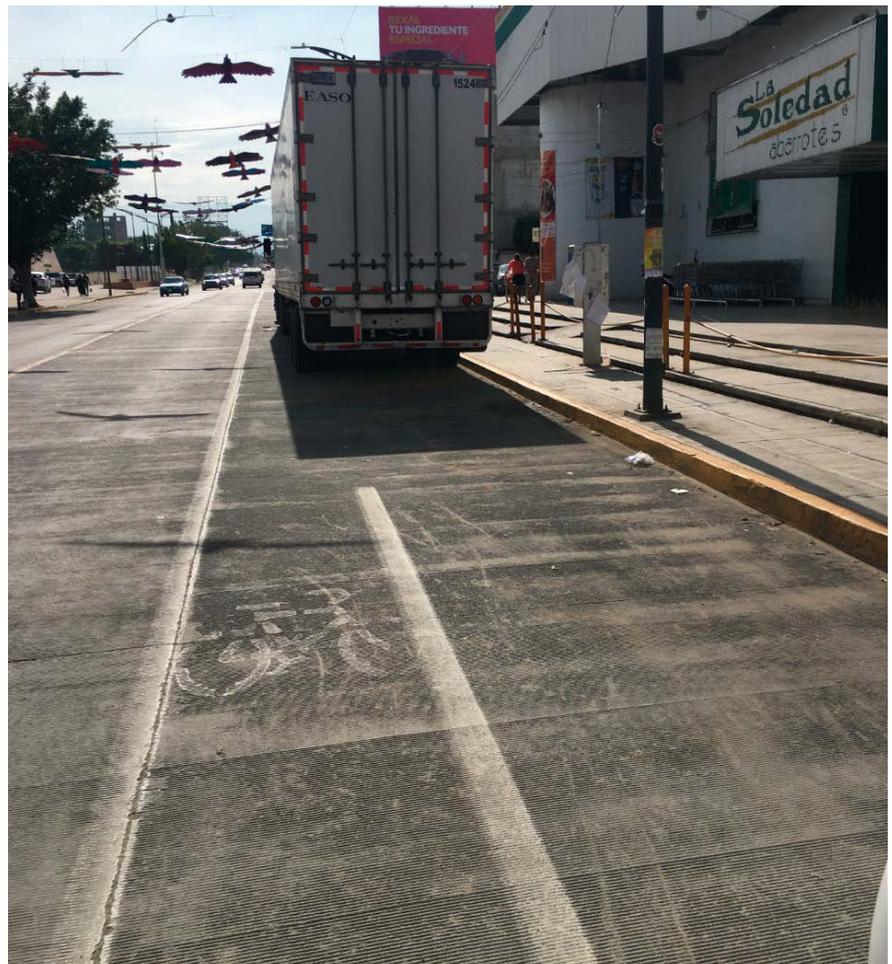
PROBLEMA 13

Abarrotes La Soledad

Camiones de carga y descarga invaden ciclocarril.

1. Utilizar su estacionamiento que tiene la tienda de abarrotes.

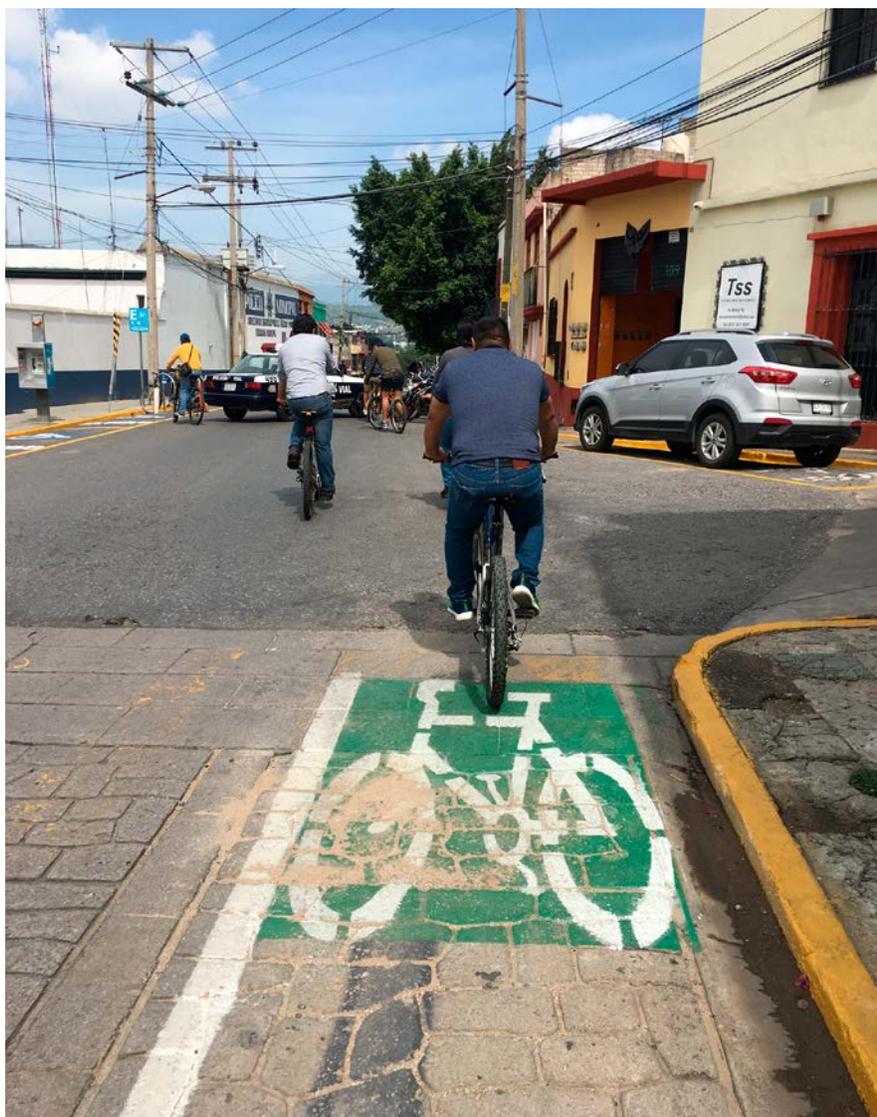
PROBLEMA 14

Av. Morelos, frente a la Comandancia de la Policía Municipal

El ciclocarril desaparece en la calle justo al terminar el acabado estampado antes de ingresar a la calle División oriente.

1. Convertir el ciclocarril a **calle de preferencia ciclista** justo donde termina la superficie de rodamiento estampada. Se deberá de **balizar con triángulos verdes de preferencia ciclista**.
2. Deberá de incluirse **señalética preventiva y restrictiva** tanto horizontal como vertical.

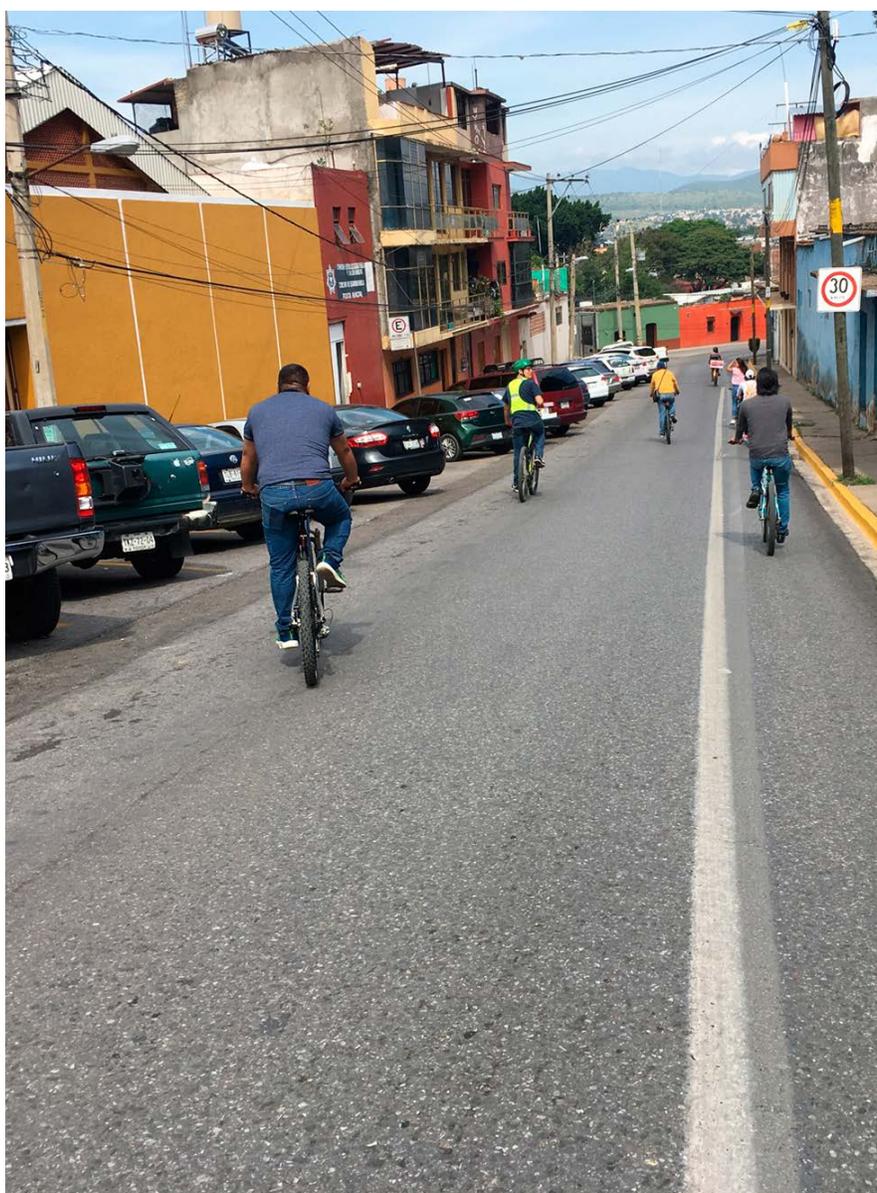
PROBLEMA 15

Av. Morelos, frente al Mercado IV Centenario

El ciclocarril desaparece en la calle justo al terminar el acabado estampado antes de ingresar a la calle División oriente.
